## GCP공법 적용시 다짐관리에 대한 사례 연구

### Case Study for the GCP(Gravel Compaction Pile) Methods of Compaction Control

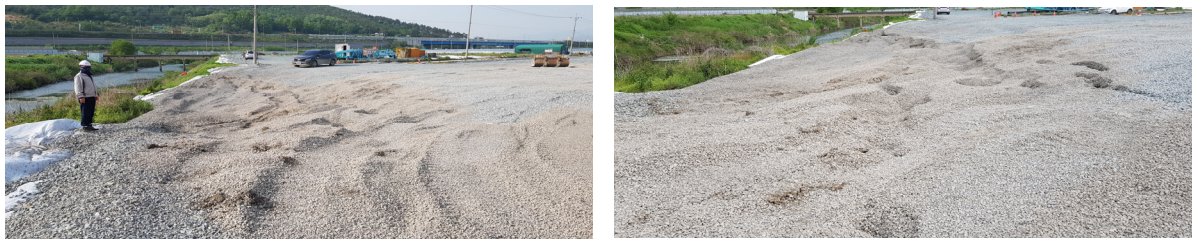
Fig. 1. Ground deformation according to construction of GCP method

제방에 GCP(Gravel Compaction Pile)공법 시공시 안정성 확보를 위하여 시방서 기준에 의거하여 시공하였으나 제방 상부의 연약층에서 다짐시 발생하는 하중 및 진동으로 인하여 Fig. 1과 같이 제방 상부(쇄석포설)에서 지반변형이 관찰되었다.

현장내 제방은 Fig. 2와 같이 GCP공법이 제방 끝부분에 위치하고 제방상부의 지층이 연약하여 다짐시 하중 및 진동에 의한 지반변형 발생한 것으로 확인되었다. 대책방안으로 제방 상부층에 대한 다짐관리를 계획하였다. Table 1과 같이 제방하부 지층의 경우 제방 전체 활동에 대한 안정성 확보를 위하여 시방서에서 요구되는 GCP공법의 다짐도 확보 할 수 있도록 기존의 다짐도를 적용하였으며 제방상부의 경우 지반변형이 일어나지 않도록 다짐도를 관리하여 시공하였다.
